l'Oratoire du Louvre

Projet de Restauration des Vitraux (1/2)

Ville : **PARIS**
 Édifice : **Oratoire du Louvre**
 Baies n° : **100 à 115**
 Iconographie : **Vitreries à bornes géométriques**
 Datation : **17^e siècle - début 20^e siècle**

II - CONSTATS D'ÉTAT

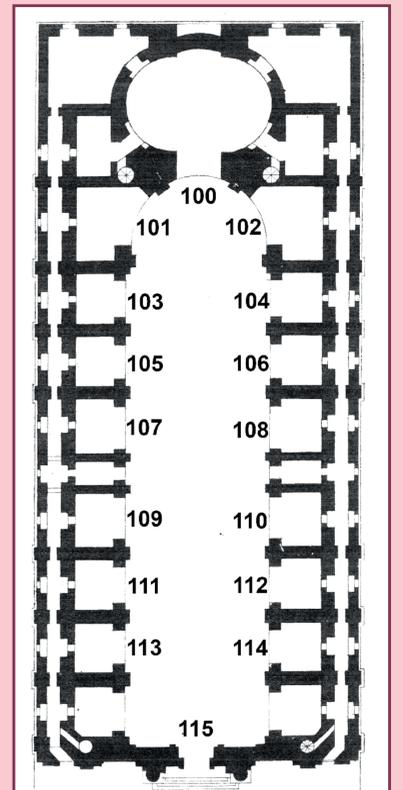
En effet, outre l'opacité qui rend maintenant le recours systématique à un éclairage artificiel, nombre de désordres ont été constatés sur les pièces de verres (brisées ou lacunaires) mais aussi sur les plombs et soudures, le calfeutrage, la serrurerie, ... et doivent faire maintenant l'objet d'une intervention dans les règles de l'art.
